## **PLANEJAMENTO E ANÁLISE CRÍTICA DA GESTÃO EM UNIDADES DE CONSERVAÇÃO URBANAS: ESTUDO DE CASO E PROPOSTAS PARA O PARQUE NATURAL MUNICIPAL DAS TIMBAÚBAS, CEARÁ**

**Resumo:** O presente estudo tem como objetivo analisar criticamente a gestão do Parque Natural Municipal das Timbaúbas, com foco na formulação de um programa de necessidades que organize as atividades, incentive a gestão participativa e valorize o Parque como espaço de lazer, educação ambiental e urbanística. De forma específica, avaliaram-se seis aspectos: informações, infraestrutura, segurança, serviços, recursos humanos e gestão; a proposição de estratégias de melhoria; e a promoção de vivências de campo que estimulem uma visão crítica e integradora do espaço. A metodologia adotada foi quali-quantitativa, exploratória e descritiva, combinando levantamento bibliográfico, observação direta, entrevistas com gestores e aplicação de questionários com usuários do Parque. Os resultados apontam problemas como sinalização precária, iluminação insuficiente, equipamentos danificados, insegurança, falta de banheiros e bebedouros, além da ausência de um Plano de Manejo e de um Conselho Consultivo atuante.

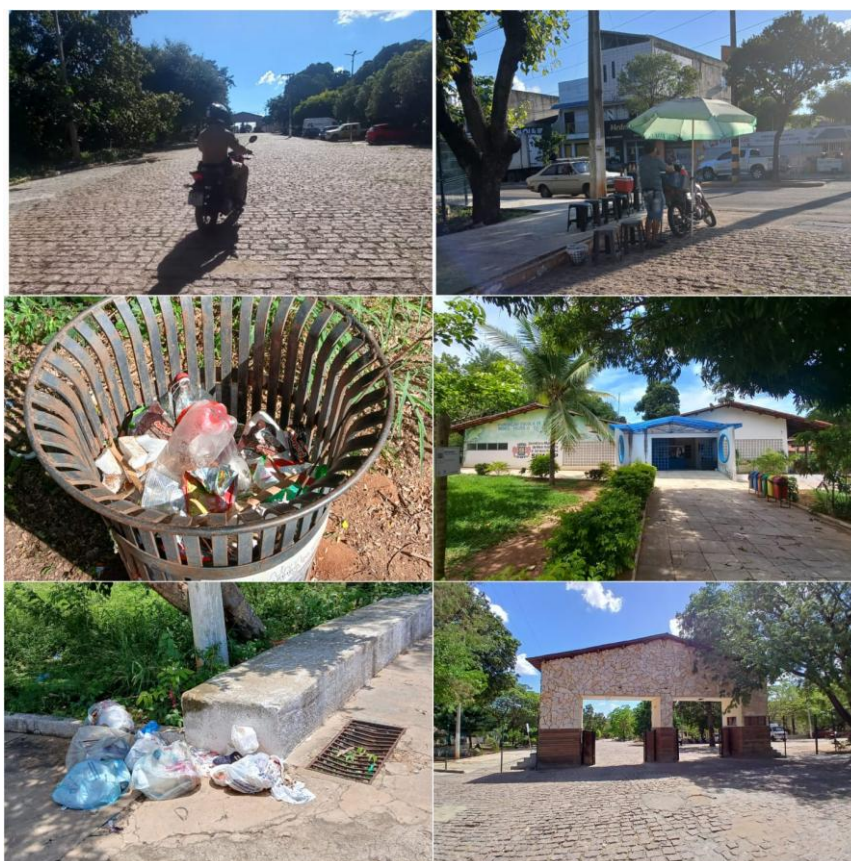
**Figura 3:** Espaços do PNMT

A sinalização do Parque é um aspecto crítico para garantir a adequada orientação dos visitantes. Atualmente, há uma deficiência tanto na sinalização interna quanto na externa, o que compromete a identificação dos equipamentos disponíveis, suas localizações, horários de funcionamento, bem como a divulgação de eventos e programações. Os mapas existentes encontram-se em condições precárias e, muitas vezes, ilegíveis devido à falta de manutenção e à exposição constante ao sol e à chuva. Além disso, algumas placas estão posicionadas em locais de difícil visualização ou necessitam de restauro, o que contribui para o desrespeito às normas de convivência e ao meio ambiente, resultando em poluição nas áreas vegetadas e nas margens da lagoa. O mesmo problema se repete em outras sinalizações, sendo o vandalismo um fator agravante que compromete a conservação, dificultando os esforços de educação e preservação ambiental.

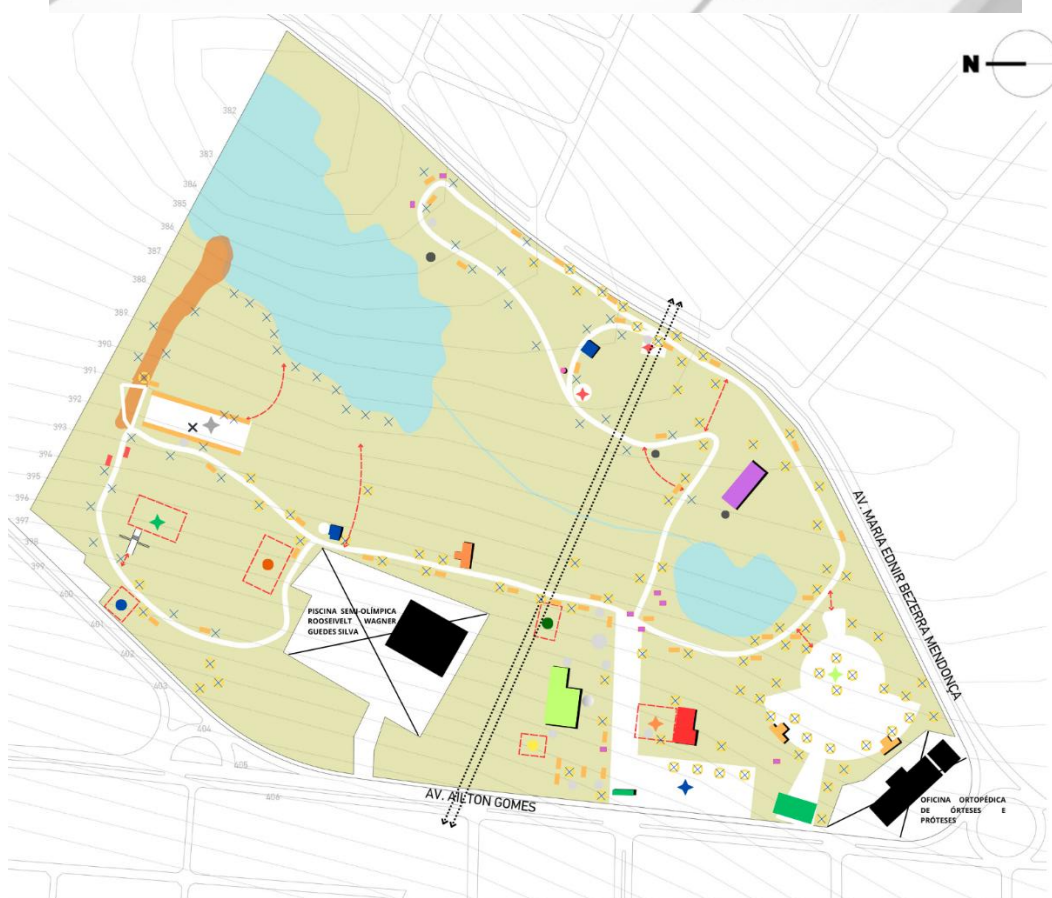
**Figura 4:** Mapa: Levantamento de sinalizações, edificações, áreas de lazer, iluminação e mobiliário

A iluminação do espaço também apresenta diversas deficiências, como postes com falhas ou sem luminárias, fiação exposta, iluminação insuficiente e localização em áreas densamente arborizadas, resultando em trechos escuros que comprometem a segurança dos frequentadores. Os equipamentos do Parque estão mal distribuídos ao longo do percurso, deixando algumas áreas sem infraestrutura adequada, enquanto outras contam com aparelhos instalados em locais isolados e pouco seguros. A falta de manutenção da grama e dos próprios equipamentos agrava ainda mais a situação, com sinais visíveis de ferrugem e partes danificadas, o que impossibilita seu uso por crianças e torna o ambiente menos atrativo para os visitantes. Além disso, faltam equipamentos essenciais, como bebedouros e banheiros, o que dificulta a permanência prolongada no local. O único banheiro e bebedouro disponível encontra-se no edifício da SEMASP e funciona apenas até as 17h.

Outro ponto é a deterioração do mobiliário existente, com estruturas enferrujadas, madeira quebrada e superfícies sujas ou irregulares, comprometendo a segurança e o conforto dos usuários. A limpeza do Parque é um grande desafio, principalmente devido à escassez de lixeiras ao longo do percurso, o que aumenta a probabilidade de os visitantes descartarem lixo no chão enquanto percorrem o passeio. Além do problema do descarte inadequado de resíduos, o local também sofre com a poluição causada pelo sistema de esgoto e drenagem que passa por dentro dele, ocasionando problemas como o mau cheiro, peixes mortos na lagoa, comprometimento da qualidade da água e inviabilização do seu uso para atividades de lazer, prejudicando ainda mais a preservação do ecossistema local.

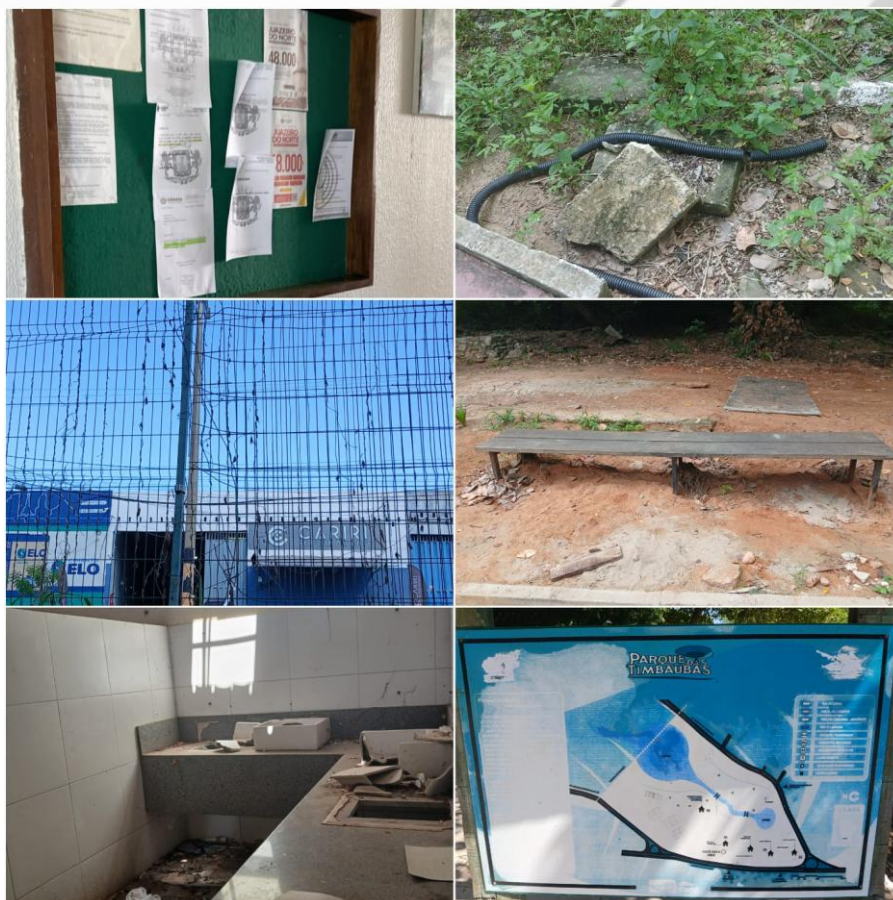
**Figura 5:** Problemas apontados no Parque Natural Municipal das Timbaúbas

No tocante a segurança, existem trechos com falhas na cerca ou remendos que podem ser facilmente reabertos para criar entradas alternativas. Nesses locais, não há a presença fixa de vigilantes nem de patrulhas, sendo as guaritas

existentes, inutilizadas. A vigilância no local é realizada por um servidor contratado que, embora realize rondas pelo Parque durante o expediente, à noite e nos finais de semana se concentra na estrutura da SEMASP, deixando as áreas mais internas e afastadas desprotegidas. Tal conjunto de fatores torna o local propício para furtos, violência ou para o uso de substâncias ilícitas.

Após atos de depredação nos banheiros e vestiários, além do furto de diversos materiais, com o objetivo de proteger a integridade do Parque e preservar a ordem, decidiu-se pelo fechamento dessas estruturas, além dos restaurantes e lanchonetes. Portanto, não há nenhuma venda de bebidas, nem parcerias com outras empresas ou outra utilização dessa finalidade dentro do Parque ou mesmo outras formas de lazer fora os equipamentos oferecidos pelo espaço. A única possibilidade existente de alimentação se concentra na entrada, necessitando para o seu funcionamento da permissão, cadastro e pagamento de uma taxa mensal à SEMASP.

- Criação de uma rede social própria para o Parque;
- Reforma dos mapas de localização;
- Tornar os murais mais visíveis e com mais informações sobre atividades e eventos;
- Criação do Conselho Consultivo, contando com participação popular;
- Implementação do Plano de Manejo;
- Incentivo à participação popular;
- Melhoria na infraestrutura e fiscalização;
- Reforço da vigilância e expansão da segurança;
- Manutenção da vegetação nativa e práticas sustentáveis;
- Investimentos na infraestrutura e controle de ilícitos;
- Expansão de eventos educativos e culturais;
- Planejamento urbano alinhado à preservação ambiental;
- Realização de parcerias entre órgãos públicos, empresas e sociedade;
