## **AVALIAÇÃO AMBIENTAL DO PARQUE NATURAL MUNICIPAL DAS TIMBAÚBAS: BIODIVERSIDADE E IMPACTOS ECOLÓGICOS NO JUAZEIRO DO NORTE, CEARÁ**

**Resumo:** O Parque Natural Municipal das Timbaúbas (PNMT), localizado em Juazeiro do Norte, Ceará, inserido no bioma Caatinga, é uma fonte relevante para o abastecimento hídrico e a preservação do ecossistema regional. O estudo teve como objetivo identificar fragilidades ecológicas, impactos ambientais a partir do levantamento da biodiversidade local, da avaliação dos aspectos naturais e do entorno, além da atuação de serviços de educação ambiental e da utilização antrópica do espaço. Para isso, adotou-se uma abordagem quali-quantitativa baseada em um estudo de caso, por meio de visitas técnicas, entrevistas e levantamento de campo com suporte de ferramentas digitais e bibliográficas. Os resultados apontam a rica biodiversidade local e a existência de estruturas de apoio como um viveiro de mudas e uma escola de educação ambiental, além de atividades, tais quais a pesca e quebra de castanhas, que refletem o uso humano dos recursos naturais presentes. Ademais, foi encontrado problemas como esgoto a céu aberto, descarte de resíduos, erosão do solo e

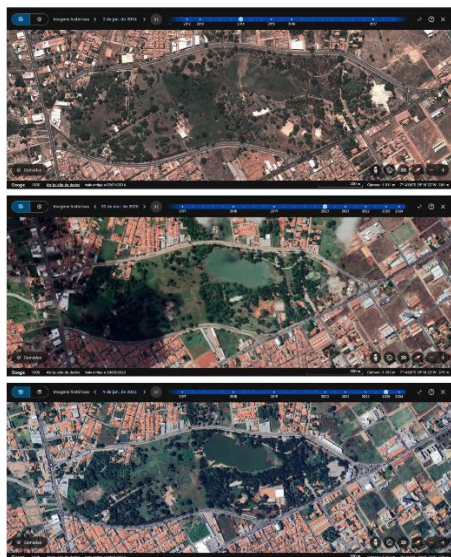
**Figura 1:** Aumento da vegetação dentro do Parque

A partir da análise das imagens (escolhidas em períodos próximos em seus respectivos anos), foi observado um aumento significativo na área vegetativa do Parque, o que pode ter contribuído para uma melhoria na qualidade de ar, temperatura, preservação de espécies e dos recursos hídricos dentro e fora/entorno do PNMT.

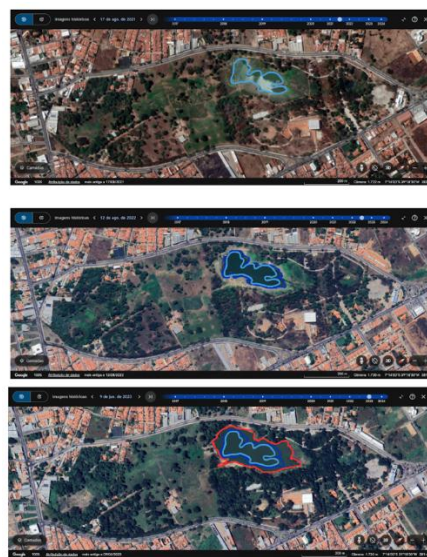
**Figura 2:** Variação da vazão da Lagoa dos Macacos ao longo do ano

Também é perceptível uma variação sazonal significativa no volume da Lagoa dos Macacos, com menor vazão nos meses secos e maior enchente no período chuvoso. Essas variações podem ser influenciadas por mudanças climáticas, urbanização ao redor e drenagem inadequada. Ao analisar as imagens (Figura 2), temos que: em 17 de agosto de 2021, durante a estação seca, a lagoa apresentava nível reduzido; em 12 de agosto de 2022, houve um leve aumento

no volume, ainda dentro dos padrões da seca, possivelmente devido à variação nas chuvas anuais; por fim, em 4 de junho de 2023, durante o período chuvoso, a lagoa atingiu sua capacidade máxima, com expressiva expansão da lâmina d'água, evidenciando a importância das chuvas na recarga hídrica.

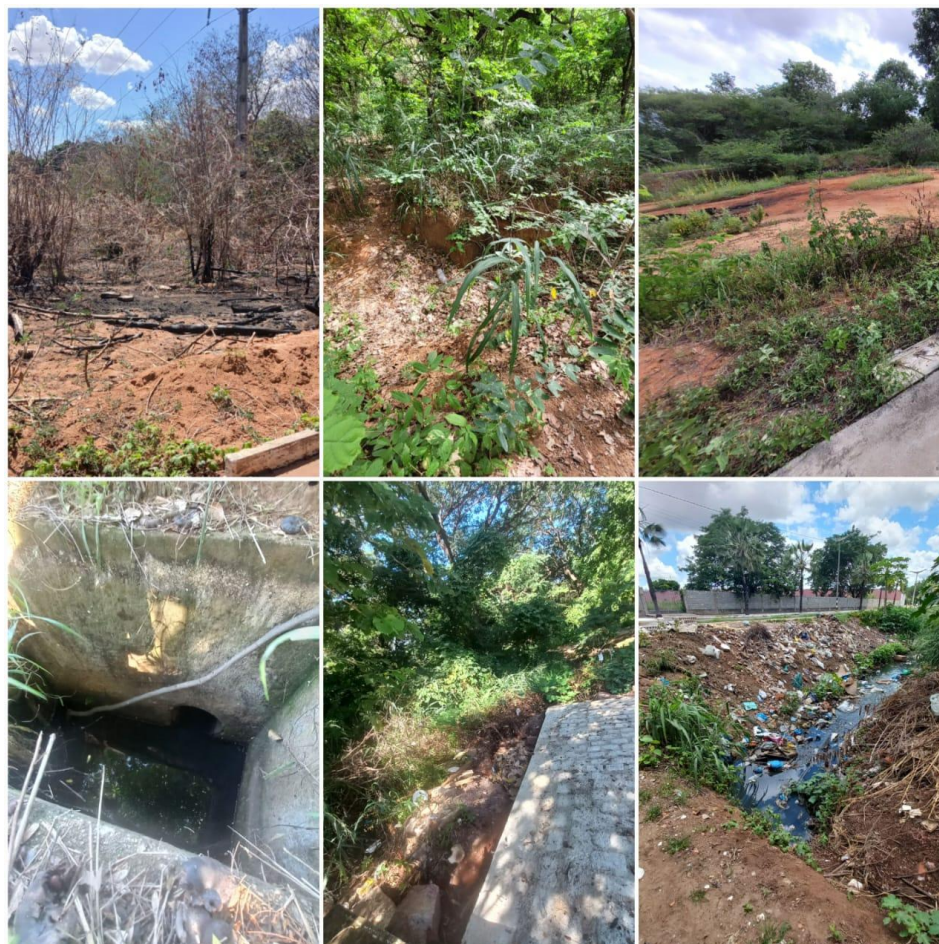
**Figura 3:** Problemas encontrados no PNMT

O Parque situa-se entre os bairros Lagoa Seca, João Cabral, Romeirão e José Geraldo da Cruz, os quais enfrentam problemas com o descarte inadequado de resíduos sólidos e esgoto. A drenagem urbana de Juazeiro do Norte foi projetada para captar apenas águas das chuvas, no entanto, devido à disposição irregular de esgotos em vias públicas, a contaminação das águas do Parque tornou-se um problema recorrente. O lixo descartado indevidamente é arrastado pelas águas pluviais, intensificando a poluição da lagoa principal.

Com o avanço da urbanização e o aumento da pavimentação em Juazeiro do Norte, o escoamento das águas pluviais se intensificou, reduzindo a infiltração no solo. A água escoar com maior velocidade por áreas de declive, direcionando-se para as lagoas e regiões mais baixas do Parque. A falta de um sistema eficiente de drenagem causa erosão, formação de poças nas trilhas e sobrecarga das lagoas, comprometendo a drenagem natural e provocando inundações em períodos chuvosos. Além disso, o volume de resíduos levados pela enxurrada aumenta em períodos chuvosos, exigindo manutenção constante. A adoção de medidas eficazes de drenagem torna-se uma tarefa essencial para a conservação do solo, preservação da qualidade da água e garantia da segurança e funcionalidade do Parque.

A Lagoa dos Macacos, uma das principais zonas de recarga de águas subterrâneas do município, apresenta sinais de abandono pelos órgãos

responsáveis. Mesmo sem análise química, a observação visual revela indícios de poluição: água esverdeada, odor desagradável, presença de resíduos flutuantes e ausência de fauna aquática. Esses sinais indicam despejo contínuo de efluentes e lixo, comprometendo a qualidade ambiental, o equilíbrio ecológico, a biodiversidade e o uso da área como espaço de lazer.

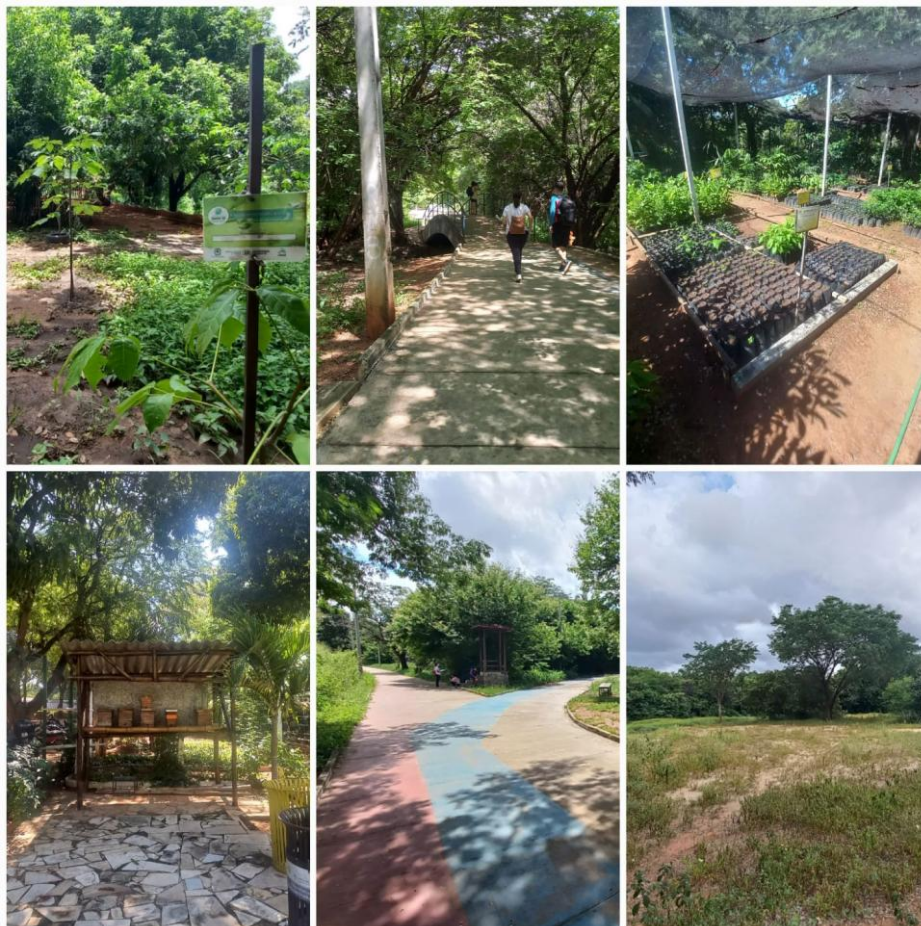
**Figura 4:** Atividades registradas no PNMT

Um aspecto relevante identificado na utilização dos recursos naturais foi a prática de preparo e quebra de castanhas dentro do Parque. Essa atividade surgiu espontaneamente, sendo autorizada pela gestão com algumas condições estabelecidas para garantir a segurança ambiental. Além disso, apesar de proibida, ocorrem atividades pesqueiras ao longo da Lagoa voltadas para a subsistência. Diante dessa realidade, a gestão permite apenas a pesca com anzol de forma restrita, buscando equilibrar a preservação ambiental e a realidade social.
